原発ロボットの超小型化に成功

- ・ロボット用超小型カメラ、操縦システムの開発
- ・従来の10分の1に小型化
- ・高まる天井裏点検のニーズに対応
- ・大成建設と事業化の検討

平成29年1月13日

学校法人千葉工業大学

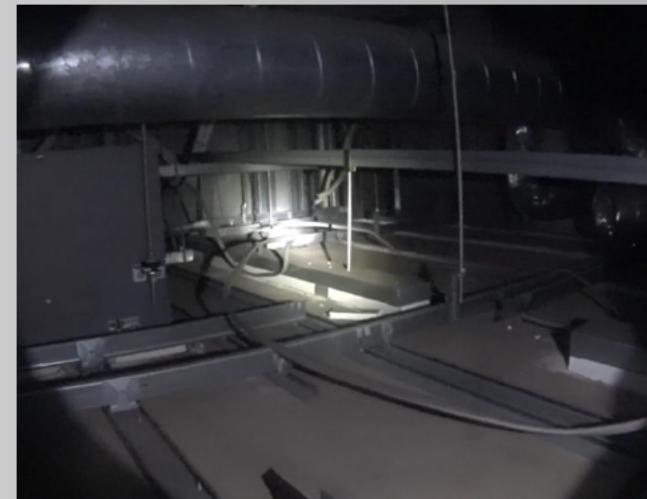
Fig. 点検口から見た天井裏

- 点検口から目視で点検

- 物陰など細部に目が届かない

- 天井裏に人が立ち入る事は困難

- 天井板は非構造材なので人を支えられない
 - 狹隘な空間である

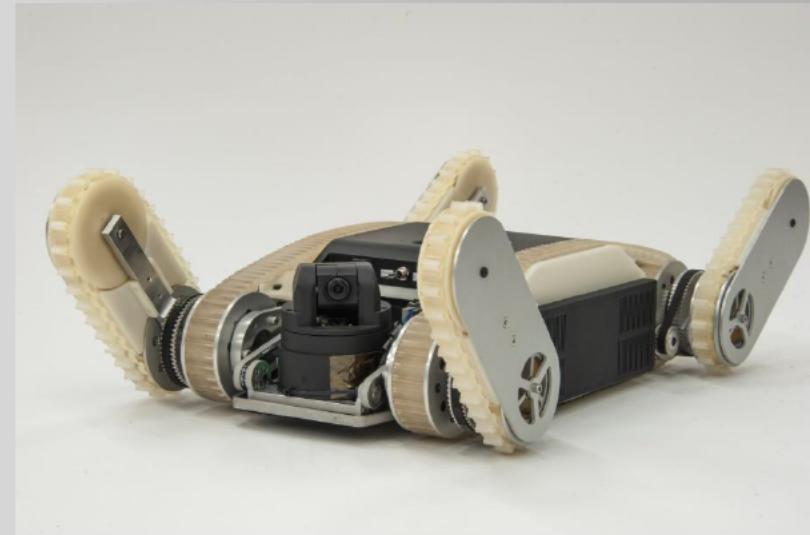
- ・天井裏の調査が可能な小型で高い踏破能力を有するロボット”CHERI”を開発
- ・千葉工業大学が開発をおこない、大成建設と共同で実証実験、検証をおこなった

外形寸法	全長350[mm] 幅250[mm] 高さ90[mm]
重量	4.5[kg]
稼働時間	2時間以上

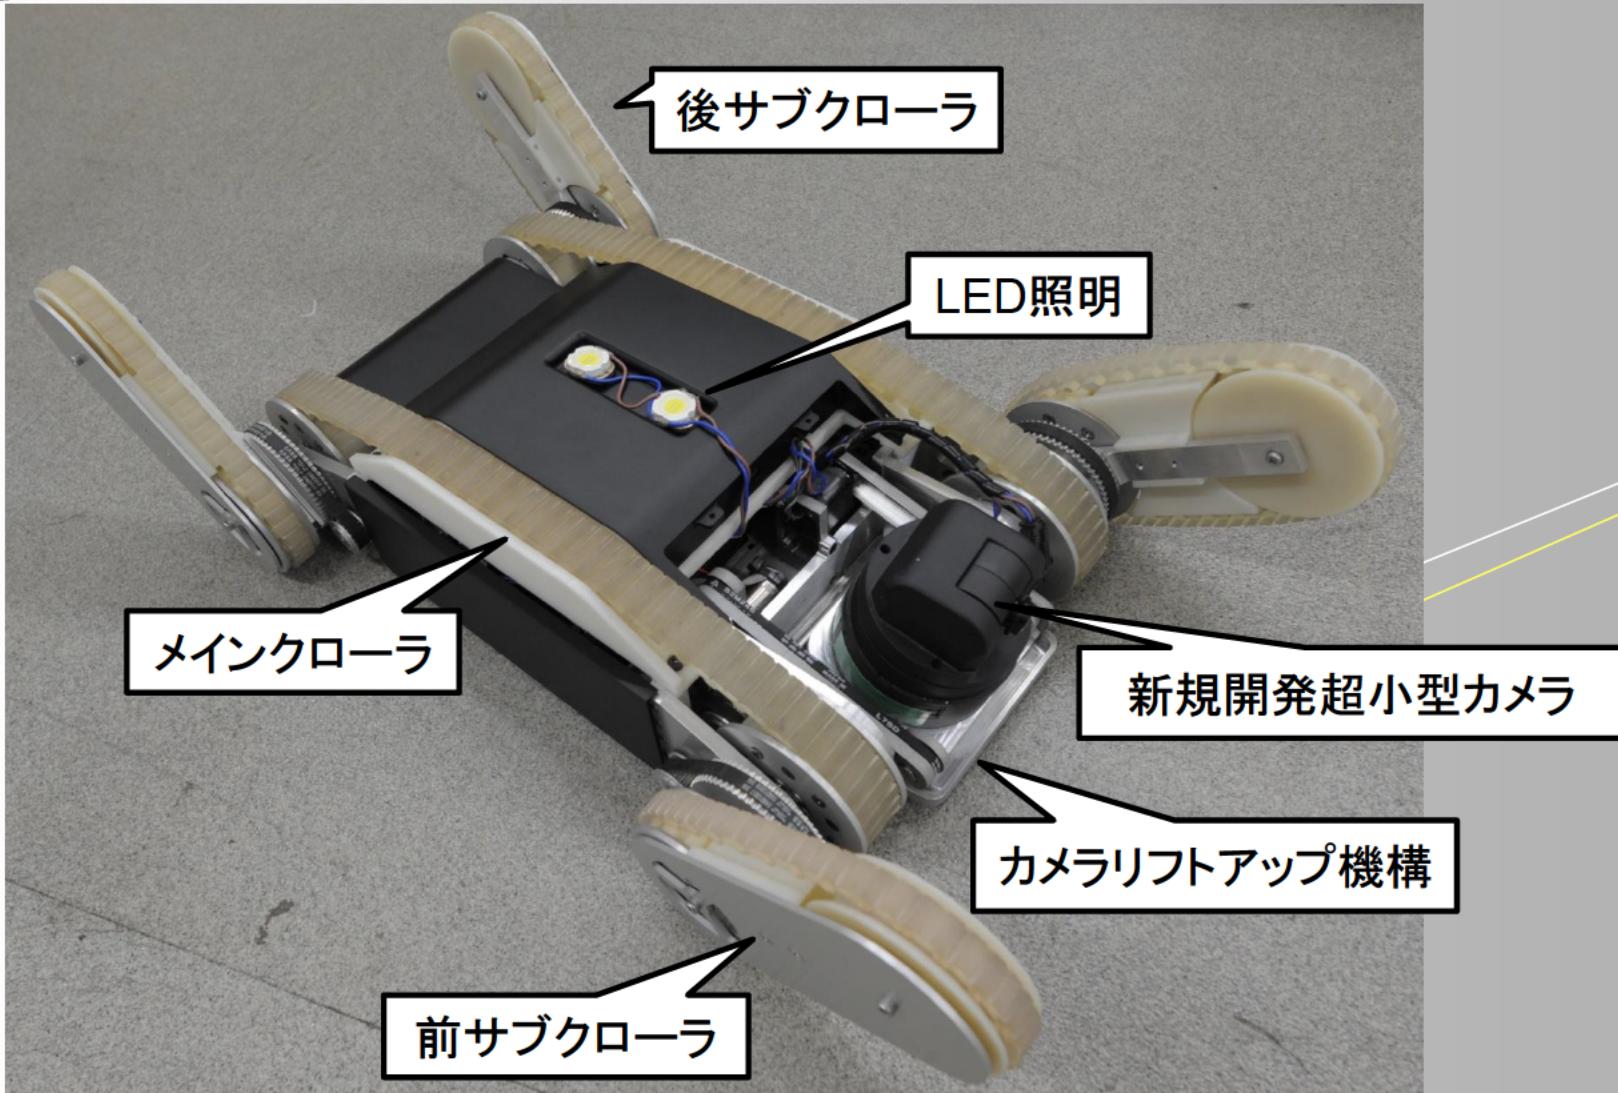
Fig.開発したロボットの概要

ロボット各部の機能

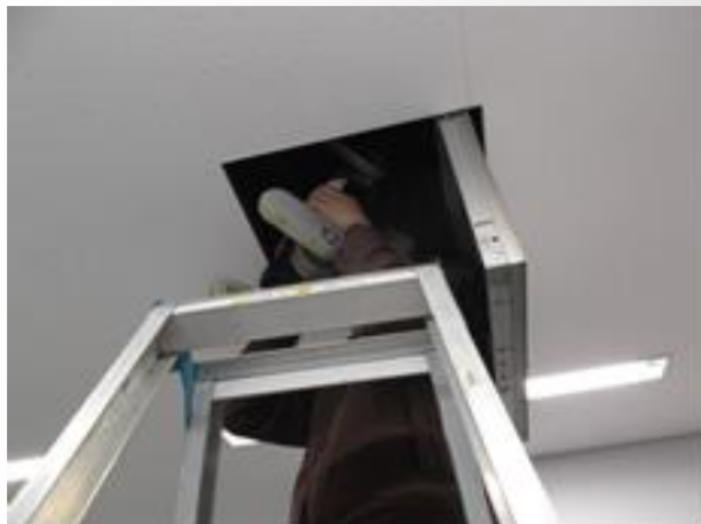
Fig. 天井裏への投入

- 点検口からロボットを投入
- 天井裏のロボットを遠隔で操縦し、搭載されているカメラの映像により調査をおこなう

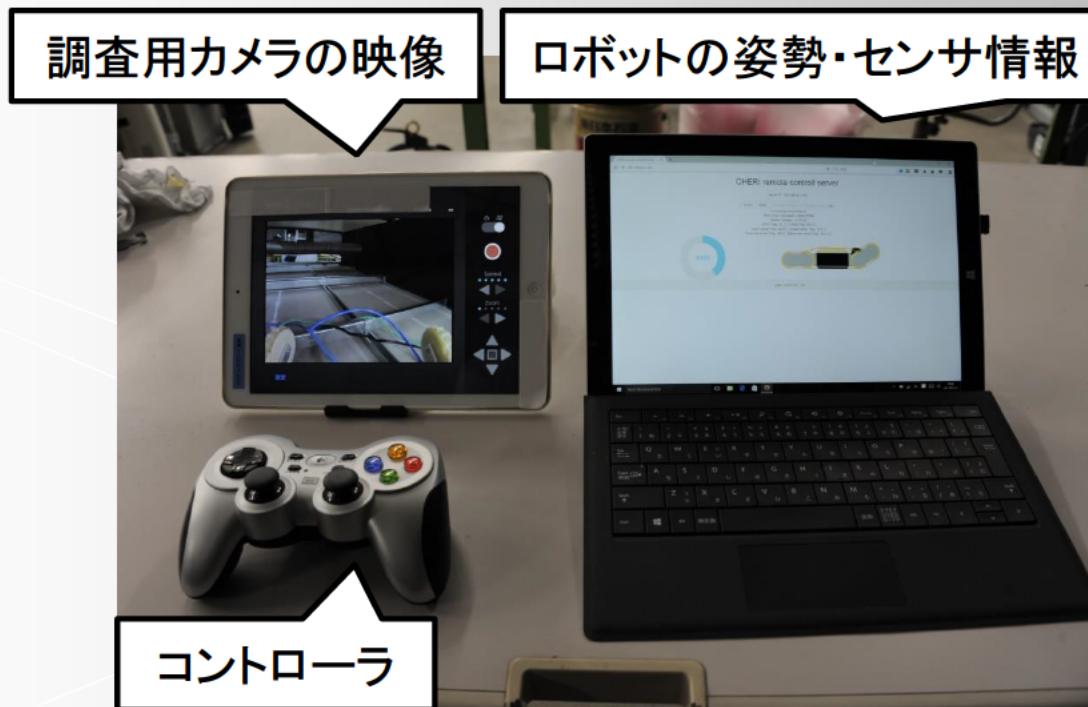
Fig.ロボットの操縦システム

- PCにロボットの姿勢とセンサ情報が表示される
- ロボットはコントローラで操作
- 調査用カメラの映像はタブレットに表示

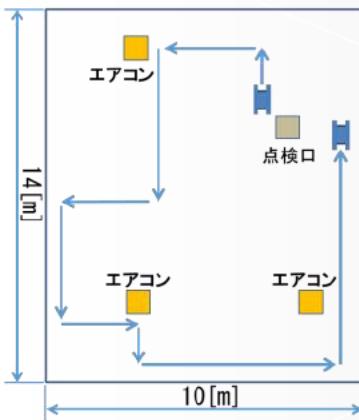
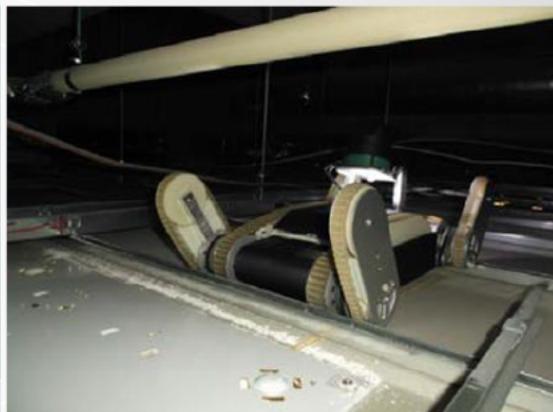
Fig.ロボットの点検経路

- 5箇所の現場にて実施

- 千葉工大施設1
- 大成建設施設
- 千葉工大施設2
- 東京都内某ビル
- 神戸市某工場

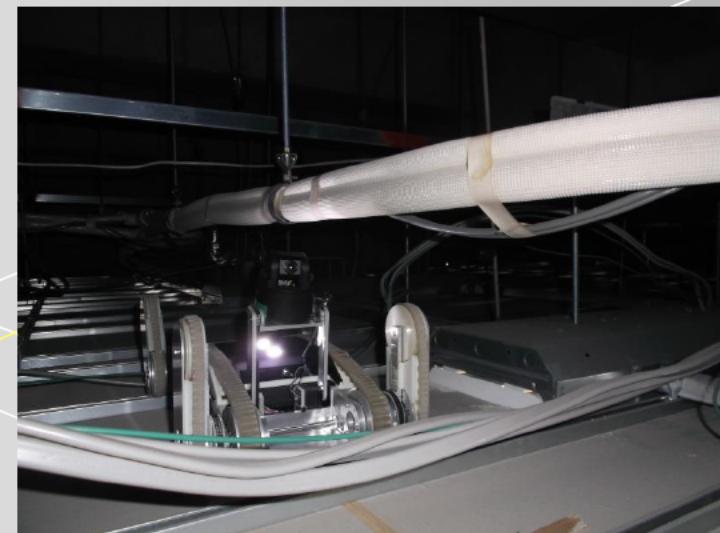
Fig.点検のようす

実際の環境で実用可能と判断
